# Casi studio ed esempi di valutazioni indoor

*Nicola Stacchini*

Azienda USL Toscana Sud Est

# casi studio

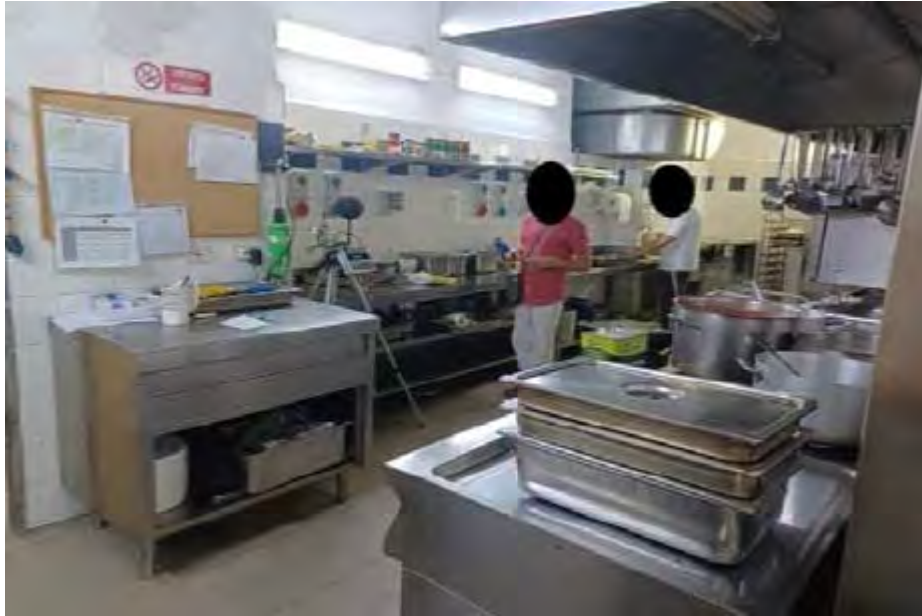
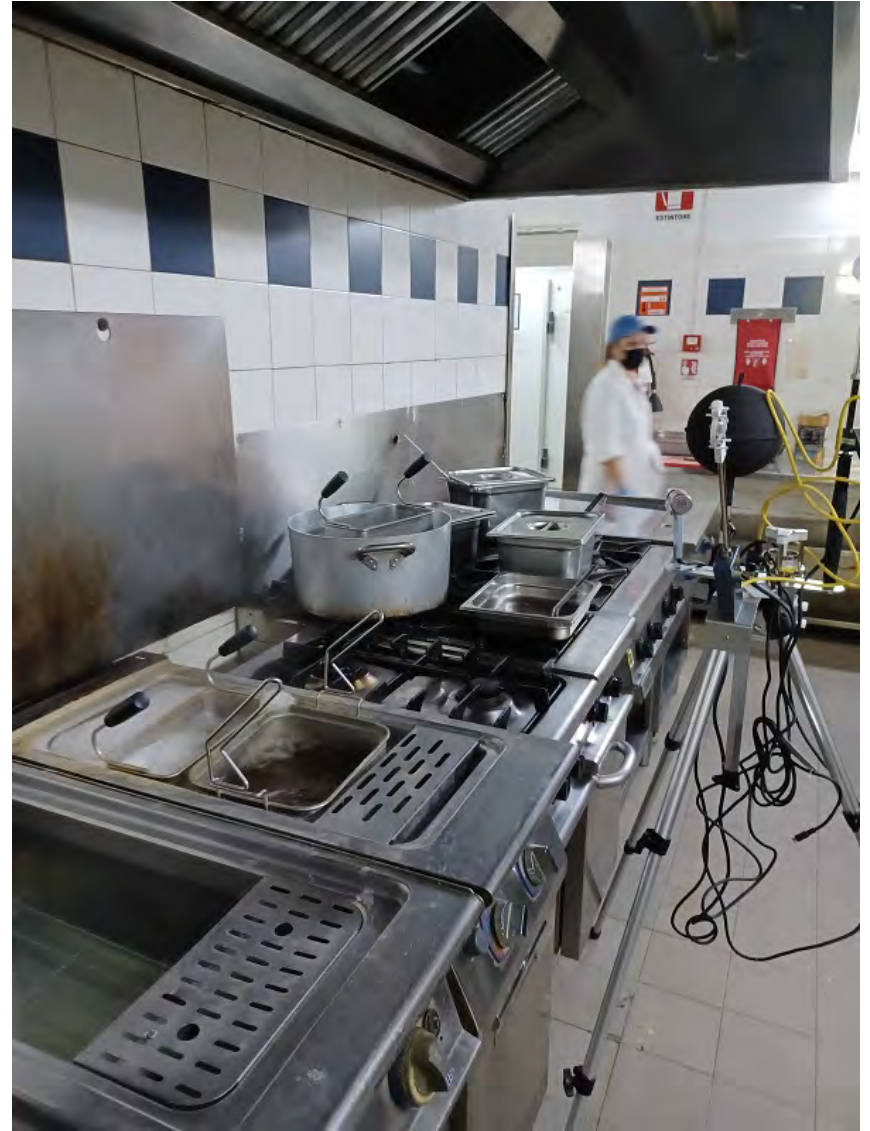
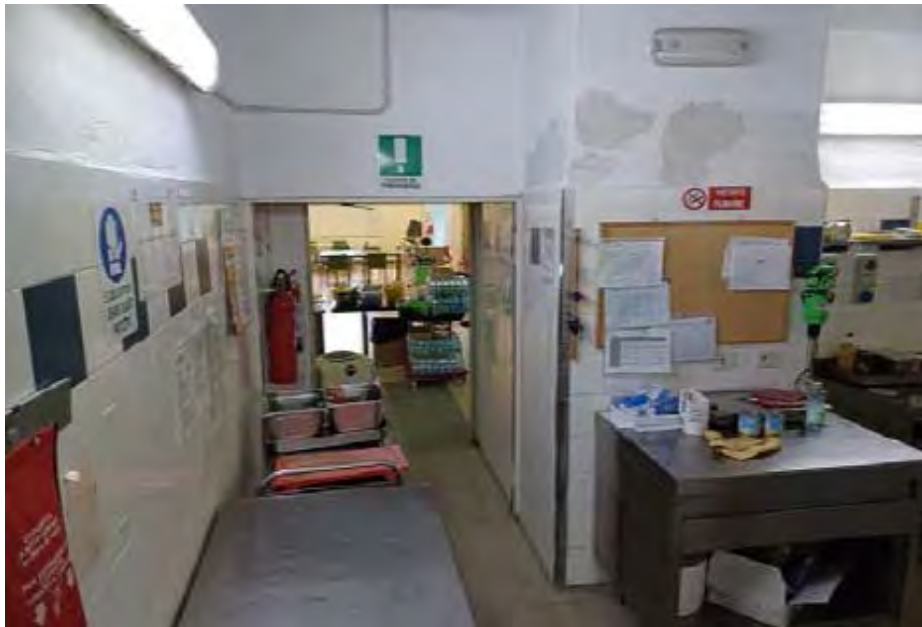
Tabella 1 – risultati delle misure (Valori del WBGT calcolati per con abbigliamento da lavoro normale con  $I_{cl} = 0,6$ )

| n. | Descrizione postazione | $t_a$ °C | RH % | va m/s | WBGT <sub>int</sub> °C |
|---|---|---|---|---|---|
| 1 | Locale cottura<br>(20/07/2022 - 9,00 - 17,00) | 31,6±1,4 | 23,8±2,6 | 0,5±0,03 | 22,3 ÷ 24,8 |
| 2 | Locale lavaggio<br>(02/08/2022 - 10,00 – 16,00) | 28,9±0,5 | 35,6±2,4 | 0,6±0,06 | 22,8 ÷ 24,3 |
| 1.1 | Locale cottura zona fornelli<br>(02/08/2022 – 11,00-12,00) | 32,6±0,3 | 32,2±1,0 | 0,2±0,06 | 26,6±0,1 |
| 2.1 | Locale lavaggio zona lavastoviglie<br>(02/08/2022 – 15,40-16,00) | 30,4±0,12 | 39,0±0,6 | 0,1±0,05 | 25,2±0,1 |

**Risulta quindi necessario mettere in atto idonee misure di prevenzione e protezione a tutela soprattutto dei soggetti particolarmente sensibili.**

**Risulta quindi necessario verificare il corretto funzionamento e l'efficacia dei sistemi atti a migliorare e tenere sotto controllo le condizioni microclimatiche degli ambienti oggetto dell'indagine.**

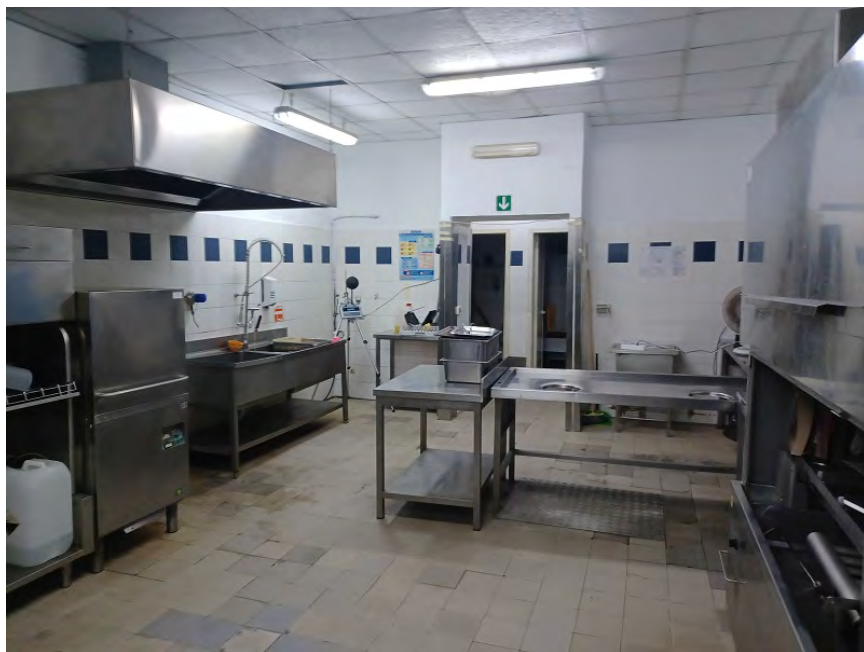
1.1

## Zona Lavaggio stoviglie e piatti

Misure di 4-5 h per i due locali

Locale cottura

Locale Lavaggio

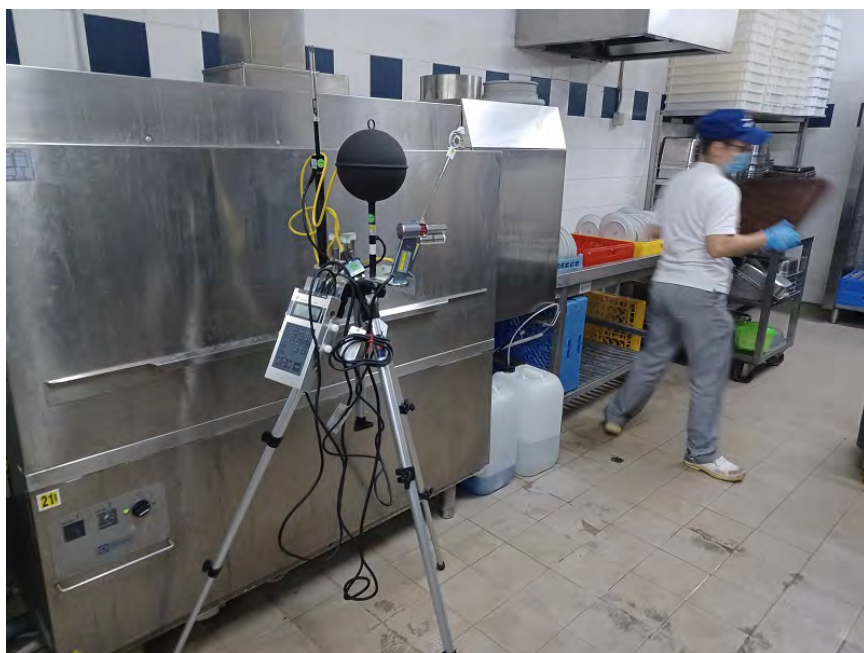
Misure di 30 min circa

zona fornelli

zona lavastoviglie

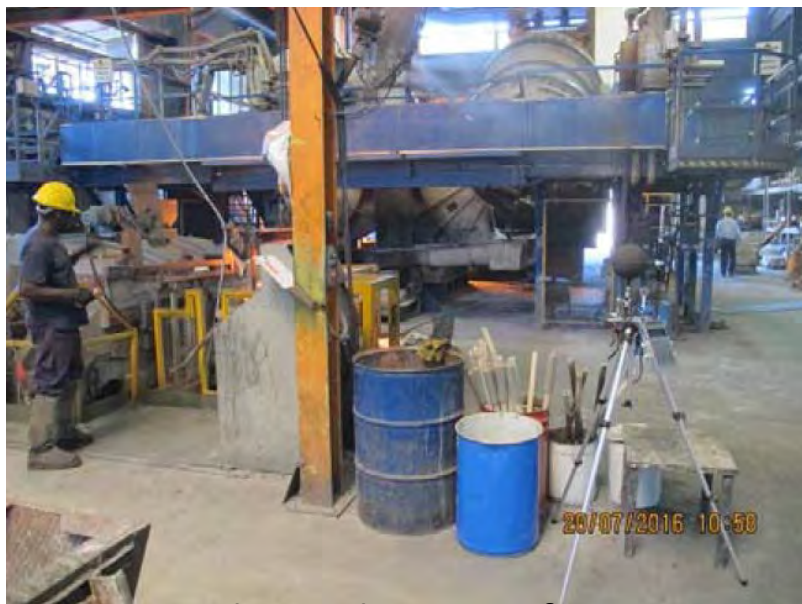
1 prelievo ghisa avvanforno

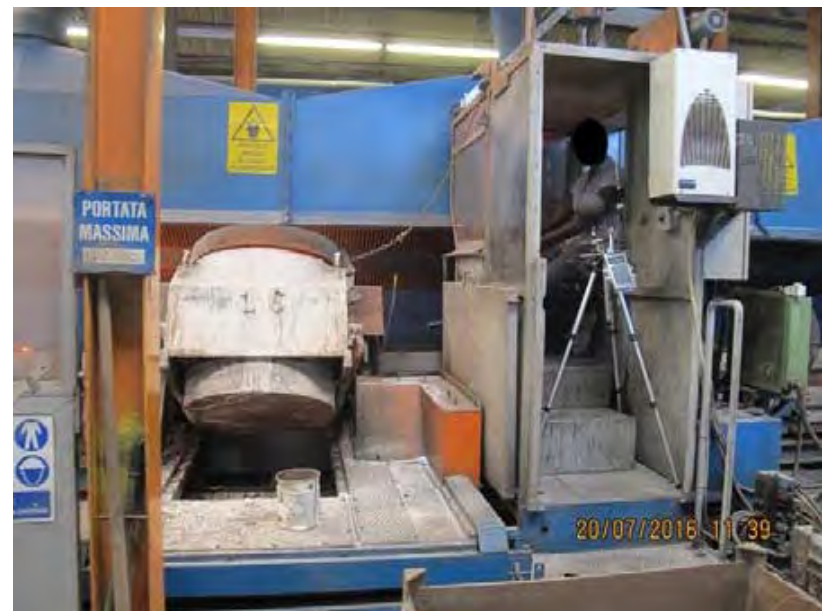
2 colata ghisa con carrello

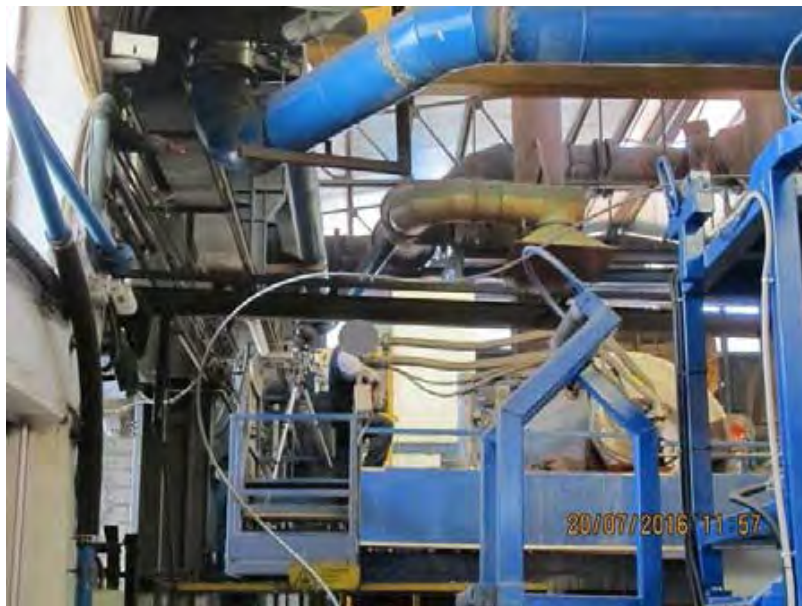
3 controllo temperatura forno

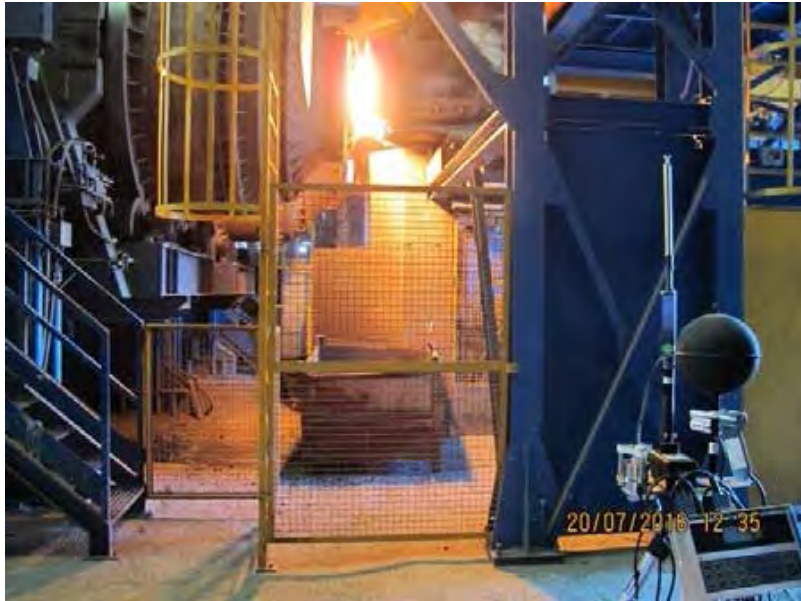
4 zona scorifica forno con carrello

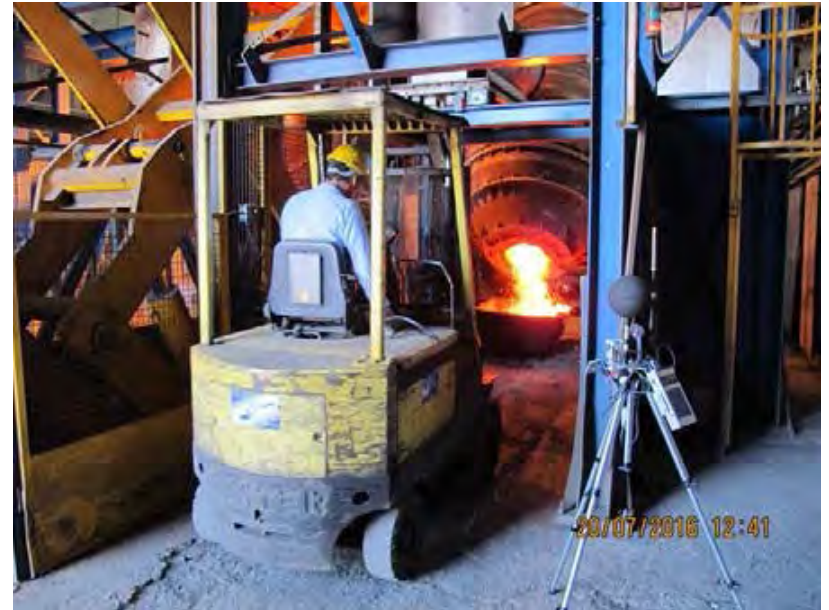
5 zona scorifica forno lato dx

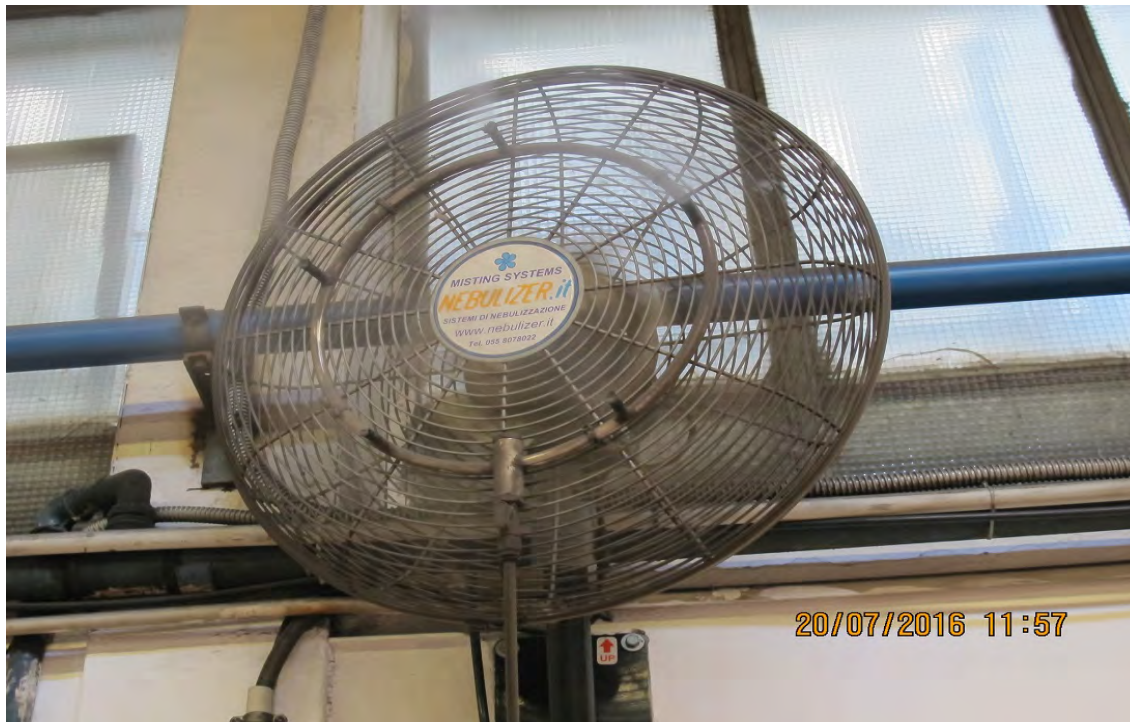
L'azienda ha intrapreso delle azioni di miglioramento con l'introduzione di sistemi di riduzione del disagio termico. Sono stati installati dei ventilatori nebulizzatori di acqua in alcuni punti dell'azienda e vengono gestiti dagli operai stessi nei periodi più caldi della giornata.

Previste pause  
per idratazione  
degli addetti

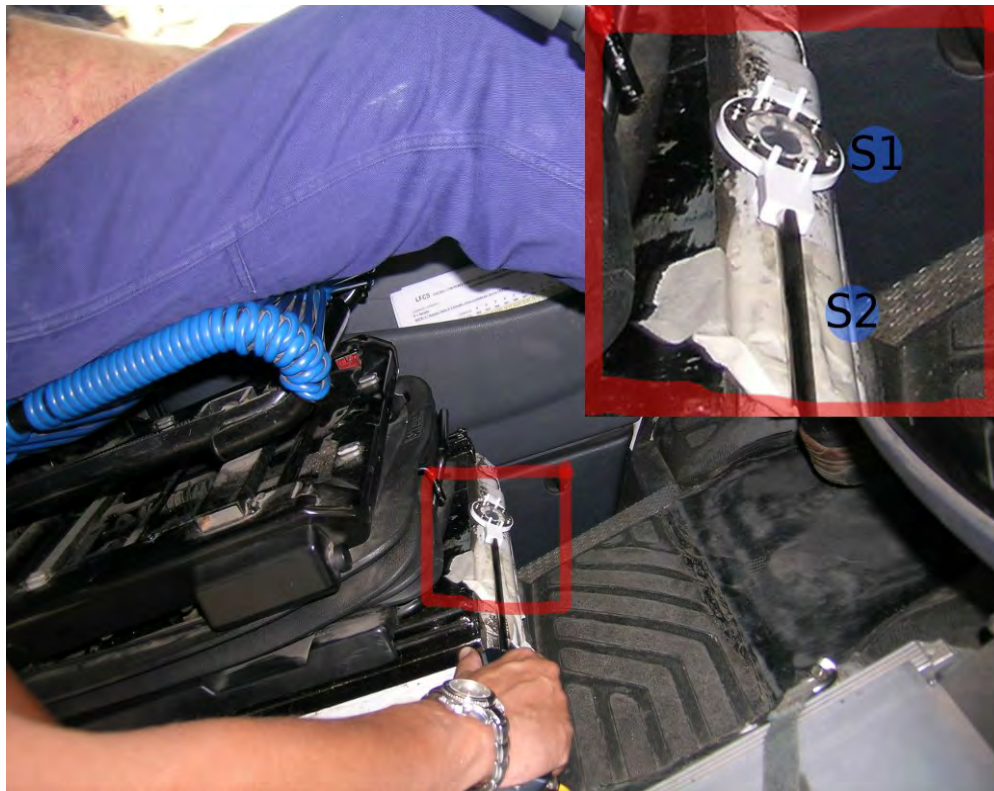
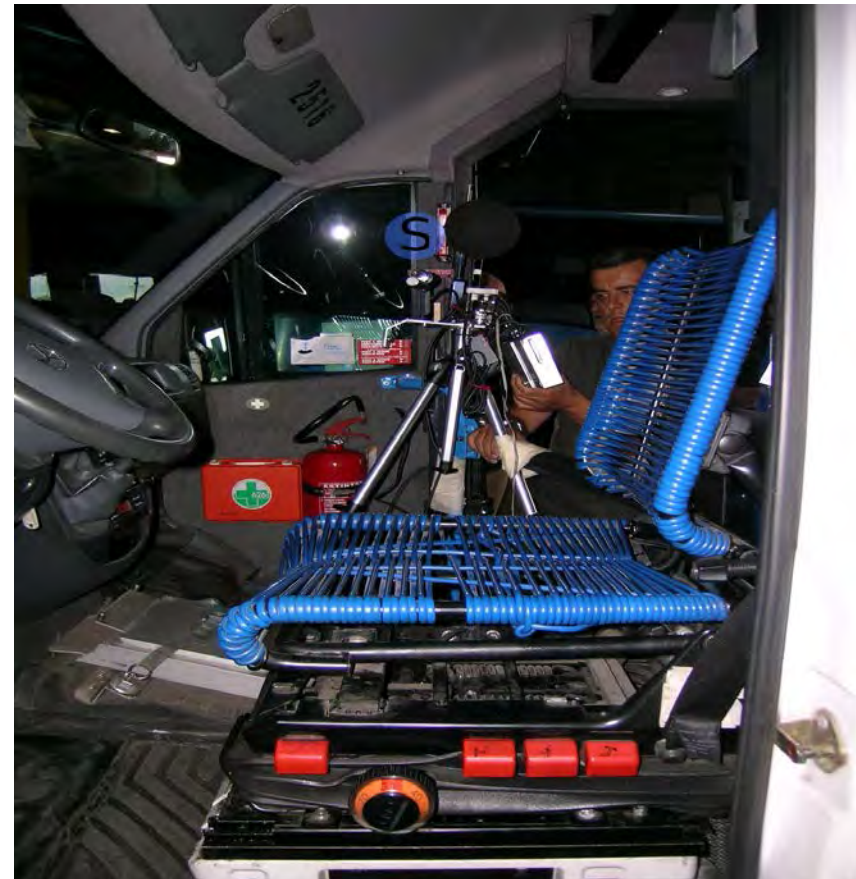
I parametri termici localizzati – temperature di contatto e asimmetria radiante – sono state misurate rispettivamente a diretto contatto del pianale del sedile, e in prossimità delle gambe del conducente, laddove è stato rilevato un apprezzabile incremento di temperatura superficiale, come riportato in figura.

Le misure sono state condotte il 23 giugno dalle ore 15,30 alle 16,50 ) al posto di guida dell'autobus Mercedes Sprinter ECOBUS

Viceversa si riscontrano parametri indicativi di disagio termico localizzato in prossimità delle gambe del conducente, causate dal riscaldamento del pianale, ove è stata misurata a contatto una temperatura superficiale di 34,6 - 38,1°C. Tale riscaldamento localizzato induce un'immissione di potenza termica dell'ordine di 36 - 50 W/m<sup>2</sup> a livello del basamento del sedile, con conseguente gradiente termico tra gambe – testa del conducente di circa 7°C (per tale parametro è raccomandato – ai fini del comfort - un limite massimo di 3°C)

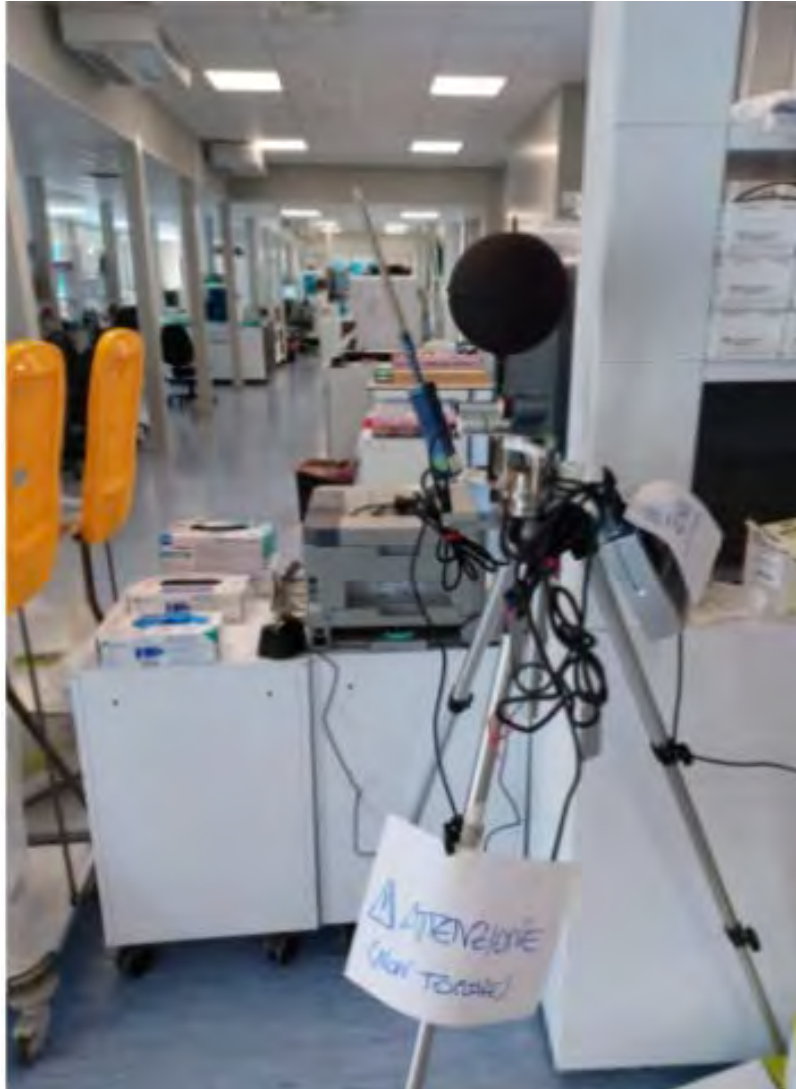
# Risultati microclima punto di misura 2 area coagulo

Per quanto riguarda l'area Coagulazione i lavoratori - nel passaggio dall'ambiente esterno all'interno - possono essere esposti a sbalzi rapidi di temperatura, essendo la temperatura ambientale dell'area di oltre dieci gradi inferiore alla temperatura esterna nelle ore centrali del giorno: in tale area la temperatura dell'aria nelle ore centrali del giorno è risultata nell'intervallo 22°C-23 °C, mentre la temperatura aria esterna in tali ore assumeva valori dell'ordine di 31-33 °C, tipici del periodo estivo.

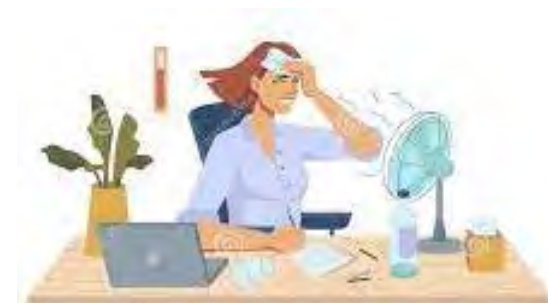
Stanza 27

Emerge che i parametri di temperatura dell'aria e/o pressione parziale di vapore  $p_F$  rilevati **sono al di fuori dell'intervallo di applicabilità del criterio del PMV.**

**In particolare i valori di temperatura risultano essere superiori a 30°C** e i valori di Pressione parziale di vapore  $p_F$  ben superiori a 2700 Pa. Pertanto le condizioni termiche ambientali in tali locali non sono idonee a garantire condizioni di comfort.

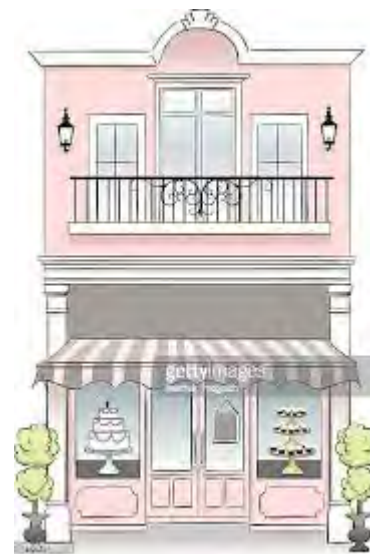
L'indagine è stata condotta a seguito della lettera esposto che segnalava condizioni di disagio termico presso l'appartamento in oggetto a causa del calore trasmesso in ambiente abitativo dalla sottostante attività di pasticceria.

*Disturbo da calore appartamento abitato da persone anziane con problemi di salute.*

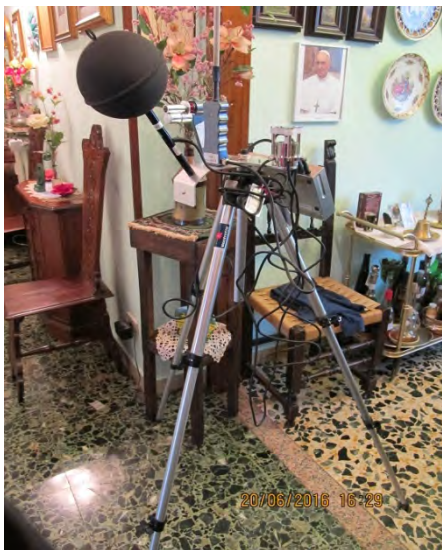
| Misure ambientali Corridoio lato sx – m1 | | | | | | | | |
| <b>Media</b> | <b>24,9</b> | <b>0,1</b> | <b>24,5</b> | <b>0,1</b> | <b>19,2</b> | <b>0,1</b> | <b>60,6</b> | <b>0,8</b> |

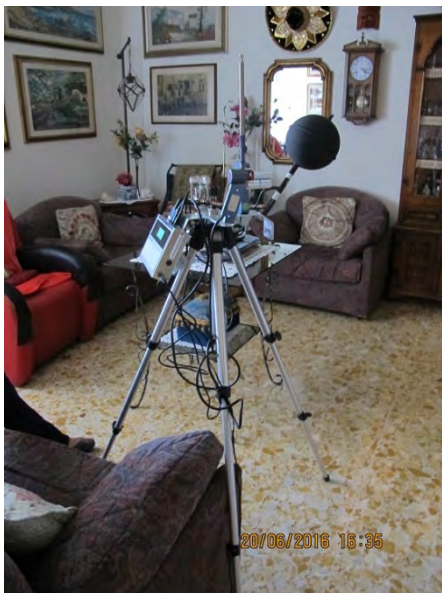
| Misure ambientali salotto sx – m2 | | | | | | | | |

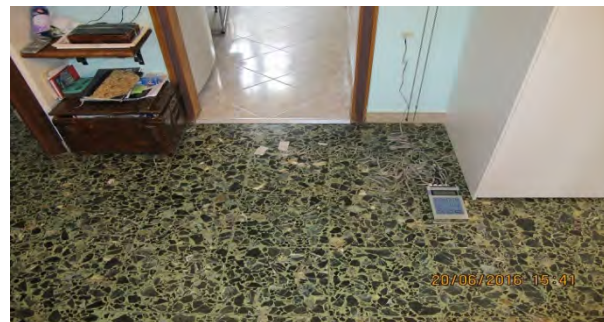
# Misure di contatto

| n | Punto Caldo | Punto Caldo Pavimento | Punto Freddo Pavimento | Punto Freddo Parete |
|---|---|---|---|---|
| inizio ore 15,20 | CH1 Pavimento<br>Corridoio ingresso<br>cucina Temperatura di<br>contatto °C | CH3 Pavimento<br>Corridoio ingresso<br>cucina Flusso di Calore<br>W/m <sup>2</sup> | CH2 Pavimento<br>Corridoio vicino parete<br>lato sx Temperatura di<br>contatto °C | CH4 Parete ingresso<br>cucina lato dx<br>Temperatura di contatto<br>°C |

Dai risultati in tabella si evince **che la superficie del pavimento del corridoio dell'ambiente abitativo in oggetto è riscaldata e provoca un'immissione di calore nell'ambiente abitativo** in oggetto dell'ordine di  $18 \text{ w/m}^2$ , con conseguente riscaldamento dell'ambiente abitativo.

**Si ravvisa pertanto la necessità di attuare un intervento di bonifica dell'attività produttiva per eliminare l'immissione termica riscontrata in ambiente abitativo.**

Dopo vari tentativi il consulente ha capito che doveva isolare il soffitto della pasticceria
